Anlage 14

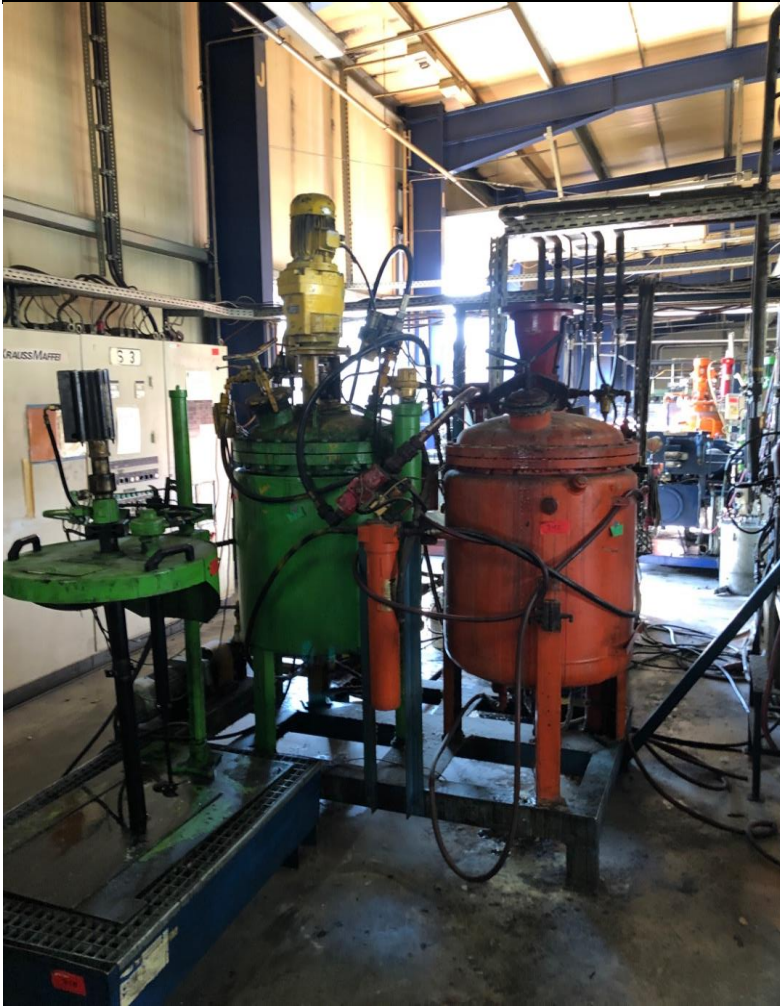
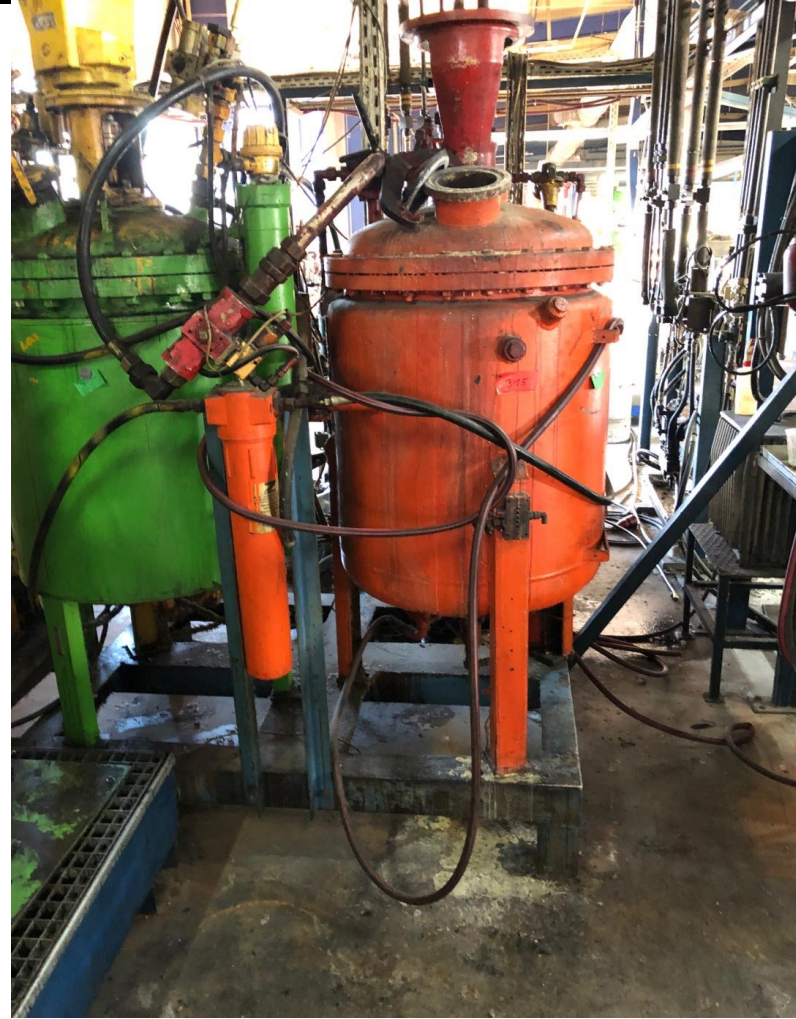
Polyolbehälter mit Bayol gespült und Behälter leer gezogen

Isocyanat Behälter leer gepumpt. Hier konnte nicht mit Bayol gespült werden, die Isocyanatseite bis zum Mischkopf ist auskristallisiert

Hydrauliköl befindet sich noch in der Anlage

Restflüssigkeiten befinden sich in Leitungen und Behälter

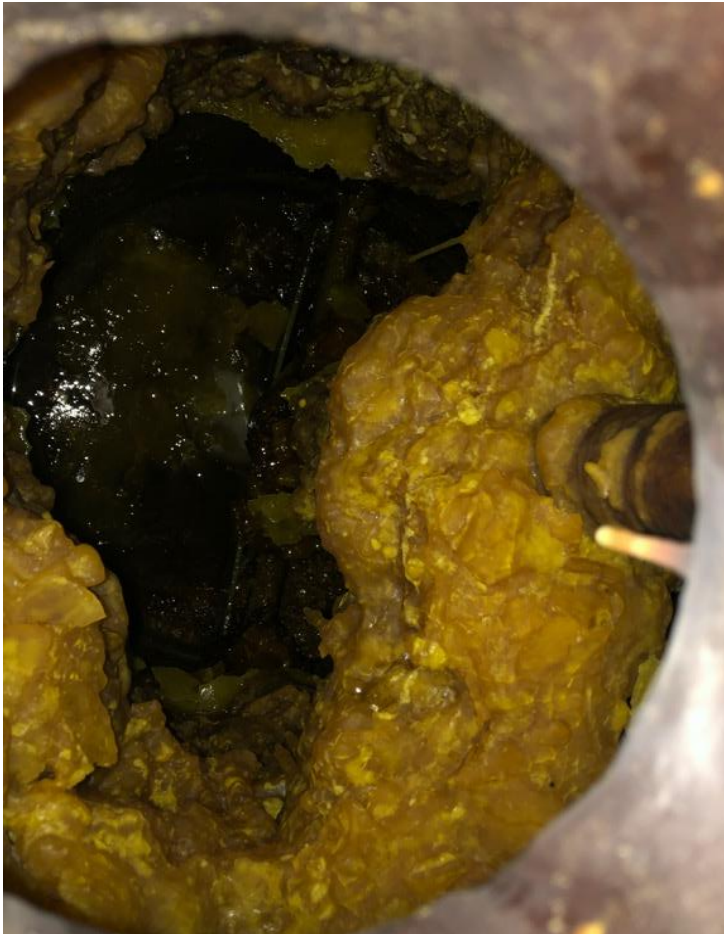
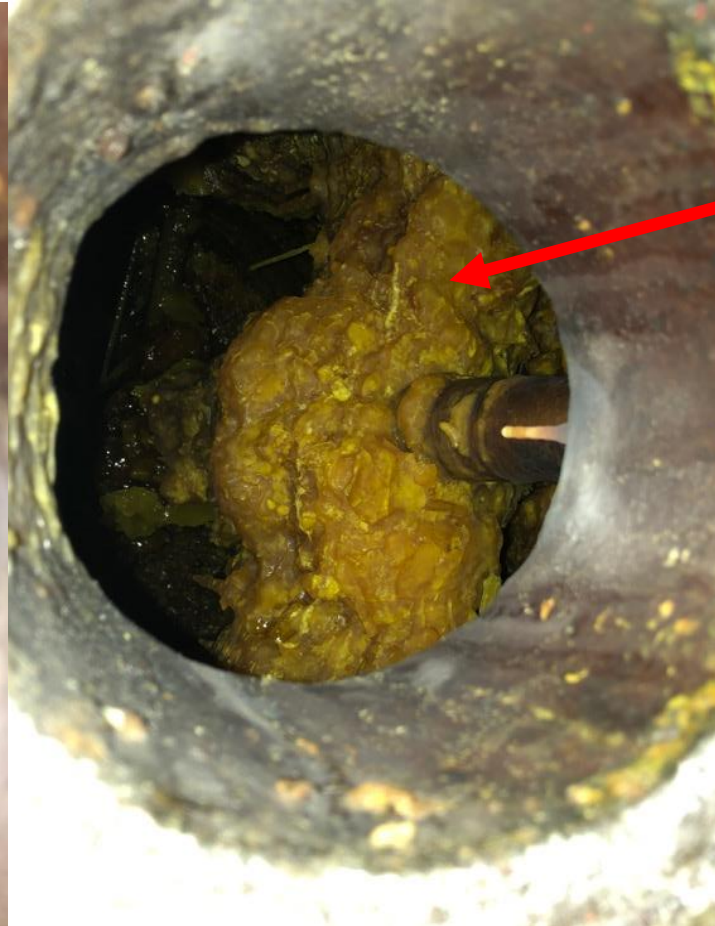
Der Isocyanatbehälter ist unbrauchbar, da auskristallisiert. Die Rohrleitung und das Schlauchpaket zum Mischkopf ist zukristallisiert.
